Otokar Ulyso T

AUF AUSFLUG

Der Ulyso T ist laut Otokar ein idealer Bus für Touren, Ausflüge und Gelegenheitsverkehr. Jetzt versucht man, auch mit diesem Midicoach in Deutschland und Österreich zu punkten. Der wendige Kleine – Wendekreis 9,5 m – kann in der Reisevariante mit ebenerdiger Bordtoilette bis zu 34 Fahrgäste aufnehmen.

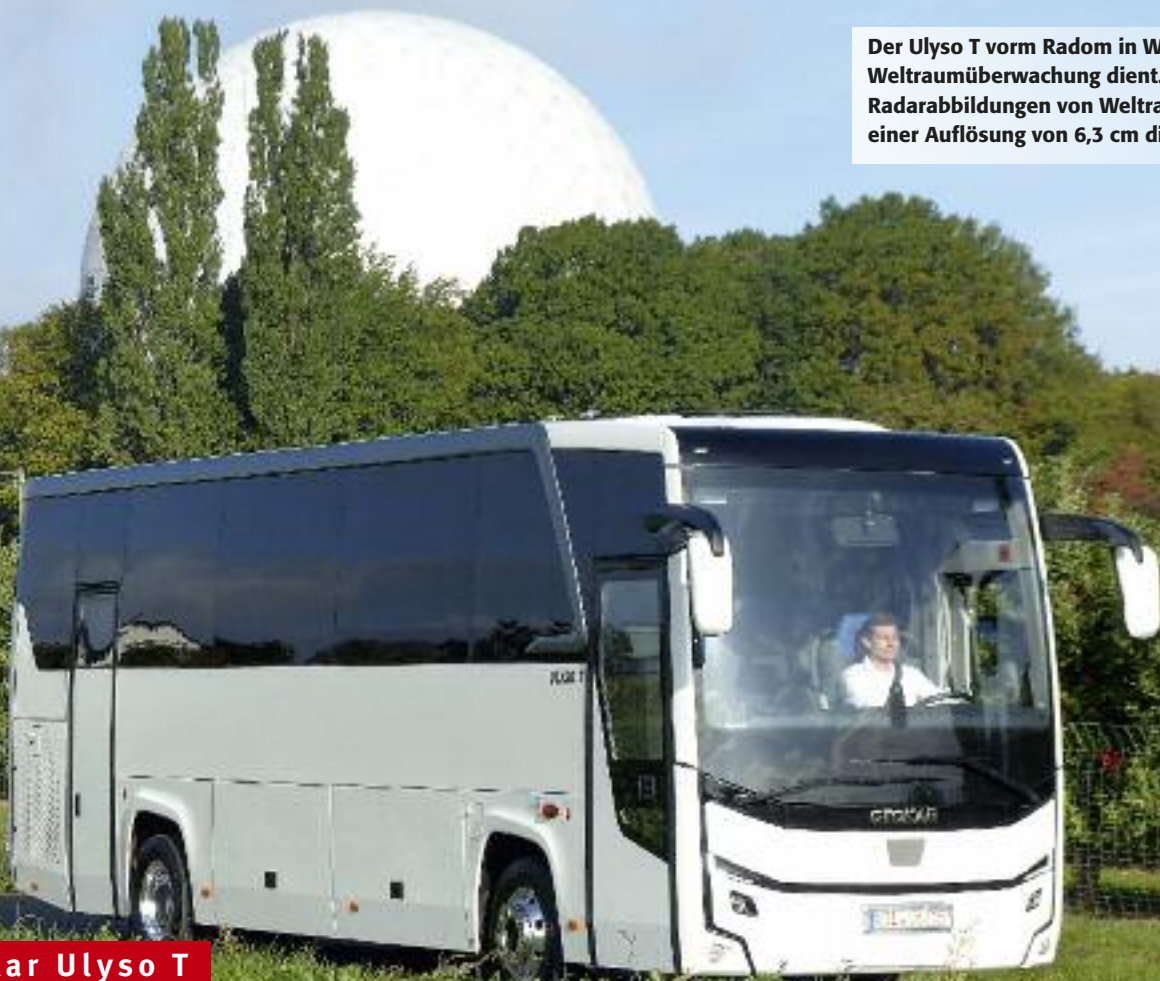
Der Ulyso T vorm Radom in Wachtberg, das der Weltraumüberwachung dient. Die Qualität der Radarabbildungen von Weltraumobjekten ist mit einer Auflösung von 6,3 cm die weltweit höchste

Vor dem Radom Wachtberg, einer Radarkugel in der kleinen Gemeinde Wachtberg (20 000 Einwohner) bei Bonn, steht dieses Mal ein Otokar Ulyso T. Ein Reisewagen der 10-m-Klasse aus dem Hause Otokar Otomotiv ve Savunma Sanayi A.Ş., ein Fahrzeugbauer in der türkischen Provinz Sakarya. Otokar ist nicht ohne Erfolg in Deutschland und Österreich unterwegs. Gut 100 Busse dieser Firma rollen hier auf den Straßen, allerdings kaum Reisebusse. Denn 80 % davon sind im ÖPNV im Einsatz. Werfen wir einen kurzen Blick auf sein Äußeres: Die Fahrzeugfront ist zu Dreiviertel verglast. Die Konstrukteure gönnten dem Wagen ein leicht verschmitztes „Lächeln“, die Frontlampen sind auffällig schmal gestaltet. Unter dem Namenszug Otokar im Zentrum der Front verdeckt ein weniger schönes

graues Kunststofftrapez die vorderen Sensoren für die Verkehrsraumüberwachung (Notbrems- u. Spurhalteassistent). Der Notbremsassistent arbeitet dabei optisch sowie mit Radar und stammt von Knorr.

Die Frontmaske ist im unteren Bereich zweiteilig. Die obere Klappe entblößt die Sensorik, die untere gibt das Ersatzrad frei.

An den Flanken ist dagegen das obere Drittel nahezu durchgängig verglast. Am Heck existiert nur ein schmales Scheibenband weit oberhalb der Motorraumklappe mit ihrer Lochmaske.

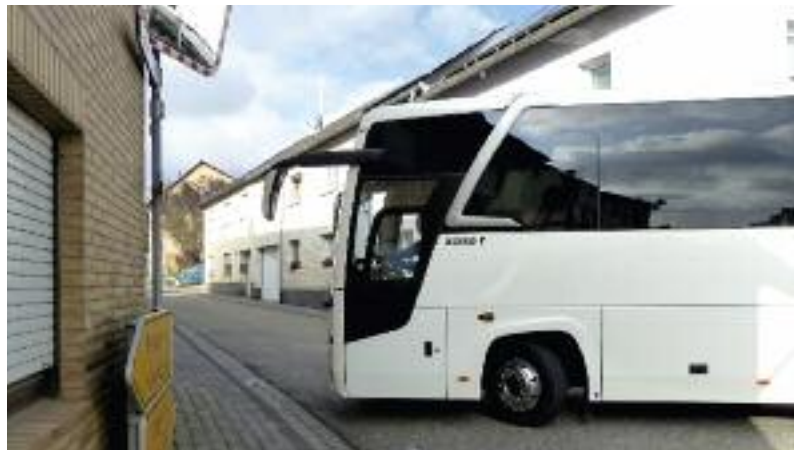
Der Kofferraum verfügt über 5,5 m³ an Volumen

für eine angenehme Raumtemperatur. Die Zusatzheizung ist eine Eberspächer Hydronic mit 24 kW. Fürs Gepäck ist entsprechend der Fahrzeuggröße Platz. Der Kofferraum bietet 5,5 m³. Positiv hervorzuheben ist die Plastikumkleidung, die im Kofferraum die Klappenhydraulik schützt.

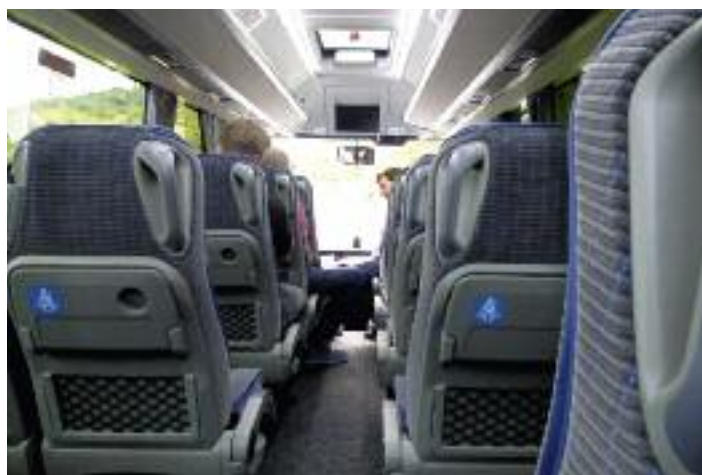
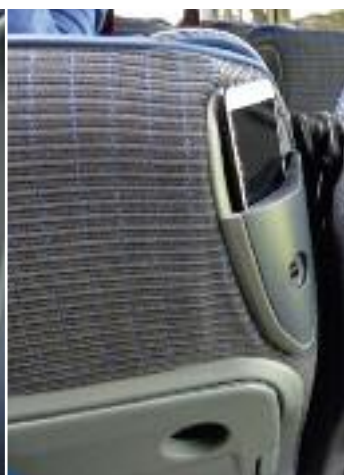
Bis zu 34 Passagiere kann der 10-m-Bus aus türkischer Produktion aufnehmen. Die Sitze verfügen über Handy-Steckfächer und USB-Schnittstellen (rechts) Fotos: Sanne

Die im Bus verbauten 34 Fahrgastplätze stammen von FKT Koltuk Sistemleri A.Ş., einer türkischen Kiel-Tochter. Im Heck schließen zwei Einzelsitze den Innenraum hinter der Frischwassertoilette ab, die genau gegenüber dem Einstieg 2 platziert ist.

Zwischen ihr und dem Fahrzeugheck ist zurzeit noch ein offenes Staufach. Hier soll bei den Fahrzeugen für den deutsch-österreichischen Markt noch ein Schrank platziert werden, der auch der Geräuschdämmung dienen wird. Denn der Motor ist auf den hinteren Plätzen gut vernehmbar; er mahlt unangenehm. Hier wünscht man sich nicht für längere Zeit platziert zu sein. Alle Sitzlehnen besitzen stabile Handy-Steckfächer, in

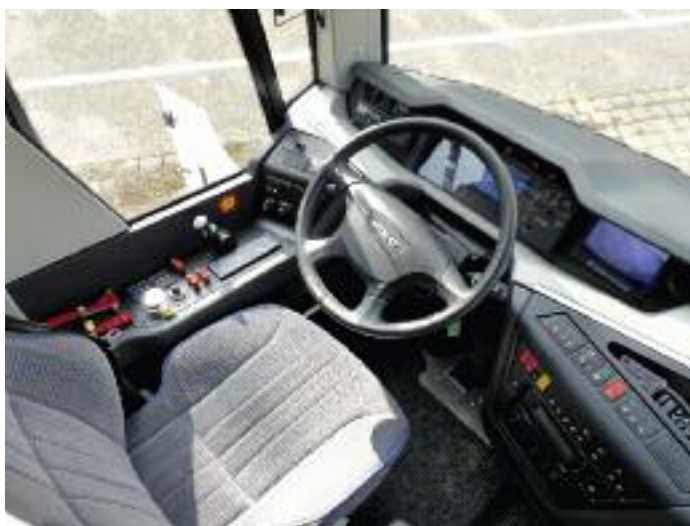
← Klar strukturiert ist der Arbeitsplatz

an Bord und ohne Gepäck unterwegs. Zwei Außenschwingtüren erlauben den Zustieg. Der Fahrerarbeitsplatz bietet ausreichend Raum. Der Chauffeur nimmt auf einem luftgefederten und beheizbaren Sitz von Grammer Platz. Das Lenkrad vor ihm ist noch kein

Multifunktionslenkrad, aber das tut auch keine Not. Seine Füße bedienen stehende Pedale, das ist vielleicht nicht jedermanns Sache. Ein ZF-Ecolife-Getriebe mit sechs Vorwärtsgängen bringt die Pferdestärken an die Räder. Die Schaltknöpfe für die Automatik sitzen rechts neben dem Fahrer in einer eigenen ovalen Box. Bergab bremsen ein fünfstufiger Retarder, bedient durch einen Hebel an der Lenksäule, ausreichend gut ab. Rund um den Fahrer und das zentrale Display sind alle notwendigen Schalter bequem zu erreichen. Neben dem Fahrerdisplay ist rechts der Bildschirm für die

Kameras im Armaturenbrett verbaut, links neben dem Display sitzt wiederum der Tachograf. Die digitalen Anzeigen im Display – das System stammt von Actia – wirken allerdings aus der Zeit gefallen. Sie sind zwar schon in Farbe aber sehr pixelig. Die Menüdaten werden über sechs kleine Druckknöpfe unter dem Display abgerufen. Anschluss an die Jetztzeit findet der Busfahrer aber trotzdem: Rechts von ihm existiert eine kleine Ablage (für Handy usw.) mit eigener USB-Schnittstelle.

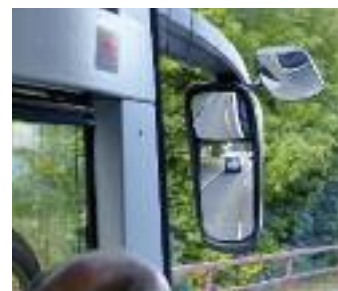
↑ Der Ulyso T überwacht den Verkehrsraum noch mit Spiegeln. Die Einführung von Kamera-Monitor-Systemen ist noch nicht geplant

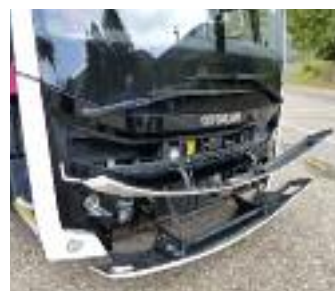
↑ Die Bugmaske ist zweiteilig und gibt sowohl die Sensorik als auch den Reservereifen frei
